Техническое заключение по ревизионному
обследованию вентиляции

МКОУ «Тагарская средняя общеобразовательная школа №2»
Красноярский край, Кежемский район, д. Тагара, ул. Строителей, д.17

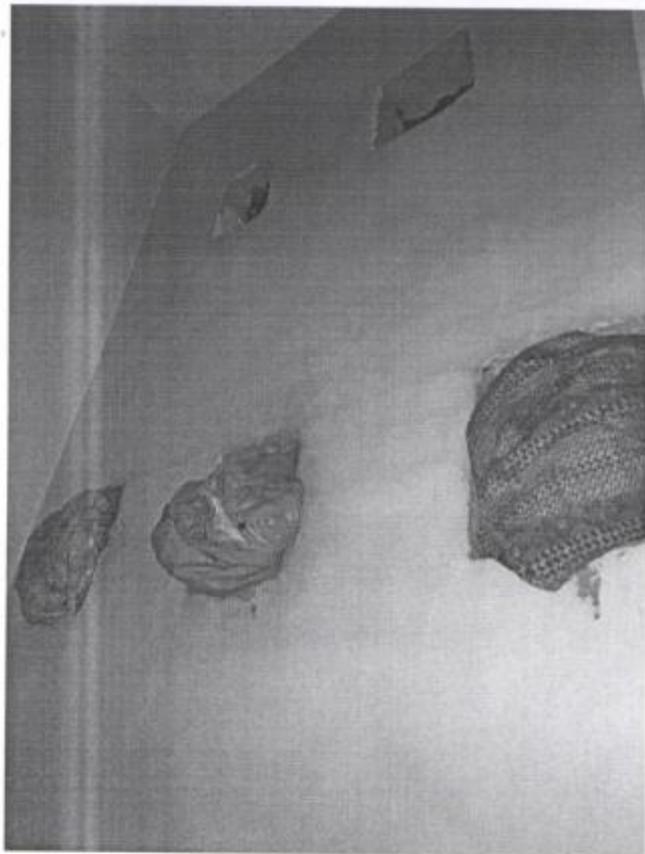
Утепленная дверь форкамеры смонтирована с нарушениями, прилегает не плотно, в связи с чем холодный воздух поступает в помещение венткамеры. Так же выход на улицу законопачен и возникает дополнительный шум.

Фото 1. Воздухозаборная шахта установок П6, П7

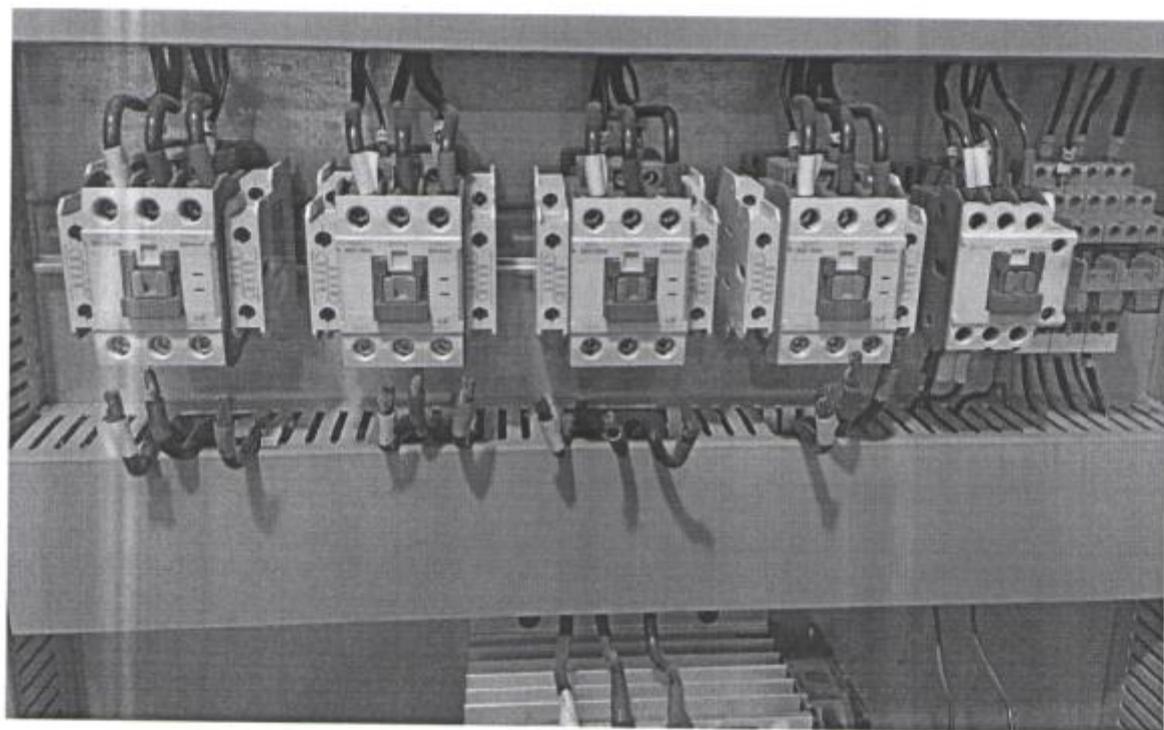
Фото 2. Щит управления вентиляционной установки П7.

На фото видно, что отключены провода 4-х ступеней калорифера, работает только одна ступень через термоделительное реле.

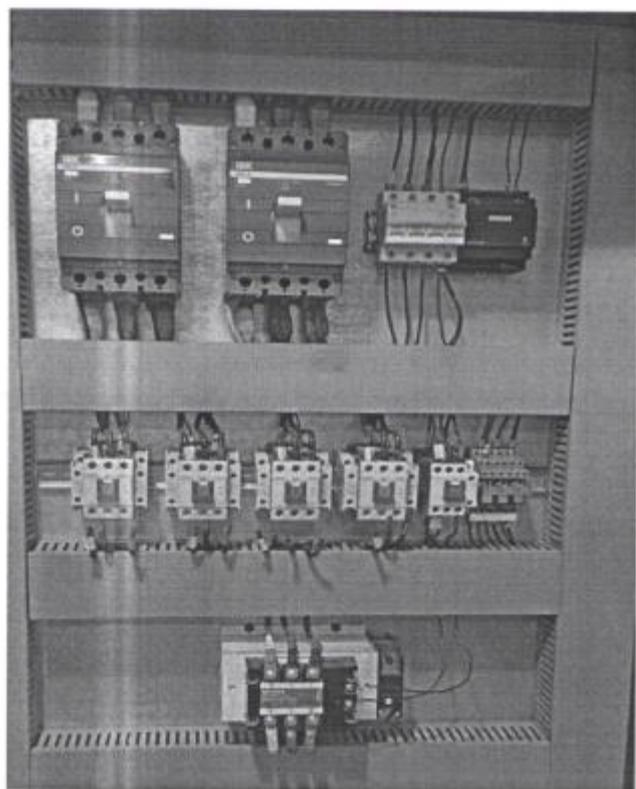
Фото 3. Щит управления вент.установки П6

Аналогичная ситуация с установкой П6 (фото 3).

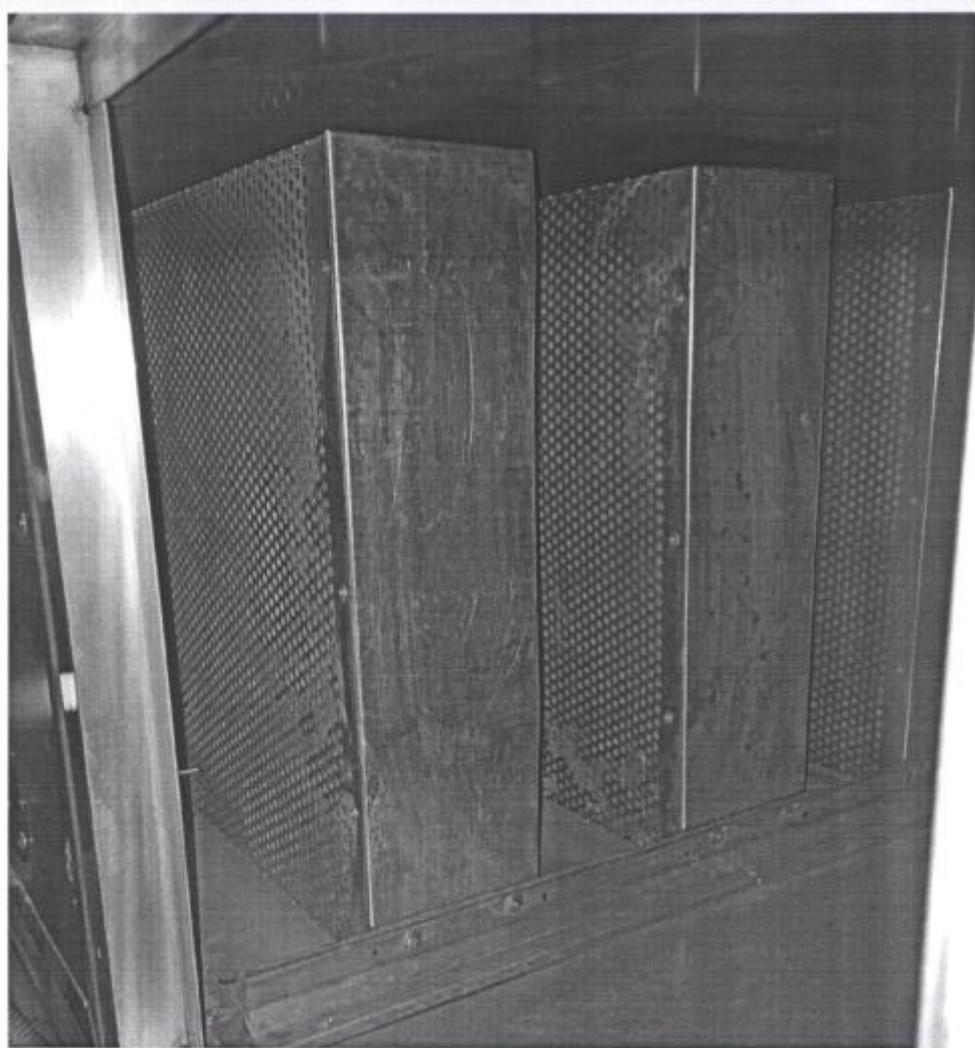
Фото 4. Шумоглушитель установки П7

В связи с неплотным прилеганием корпуса установки П7, в шумоглушителе при работе возникает сильный свист. Требуется ремонт корпуса установки.

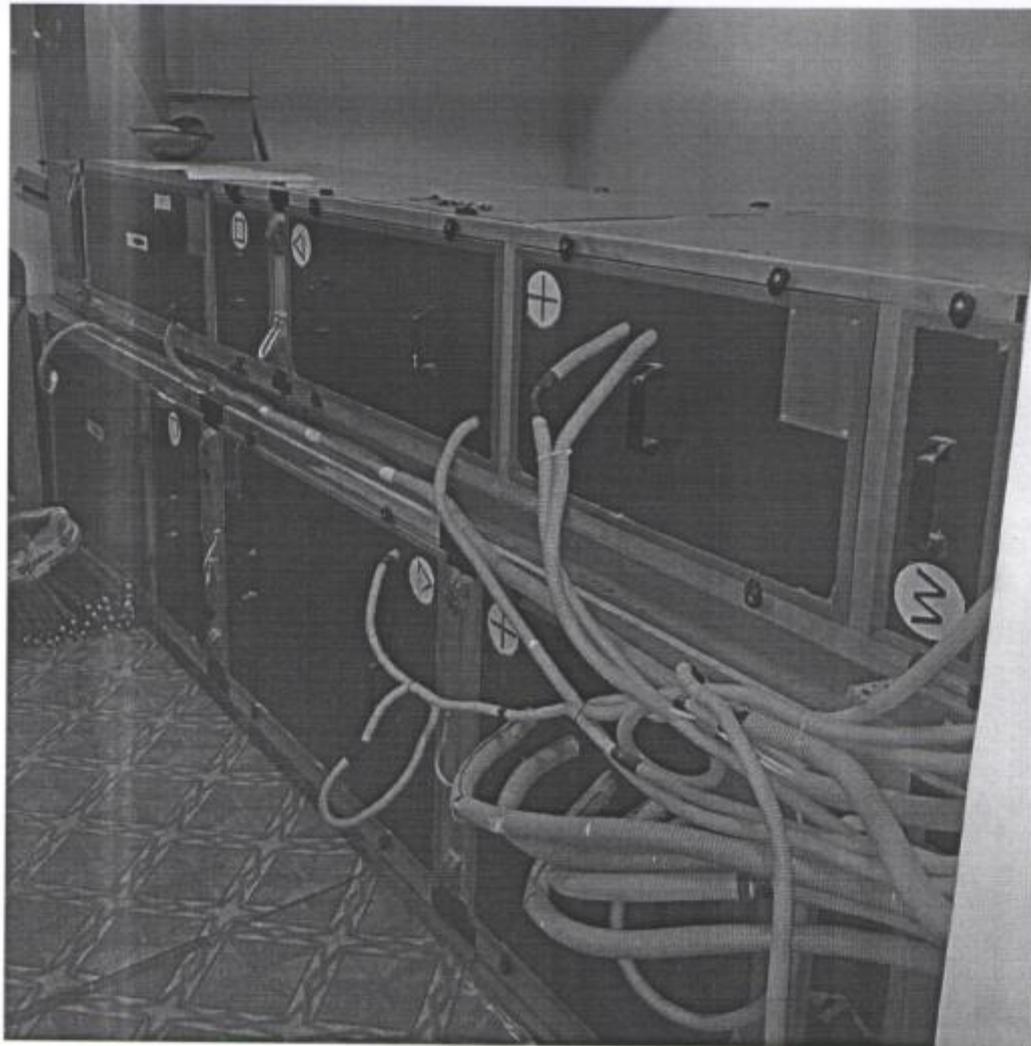
Фото 5. Внешний вид установок П6, П7

На корпусах видны следы пожара, гибкие вставки под воздействием высокой температуры высохли, при работе вентиляторов гибкие вставки скрипят, передается вибрация от вентилятора в воздуховоды. Требуется их замена.

Так же в установках требуется чистка фильтров, при невозможности очистки при износе материала – замена фильтрующих вставок.

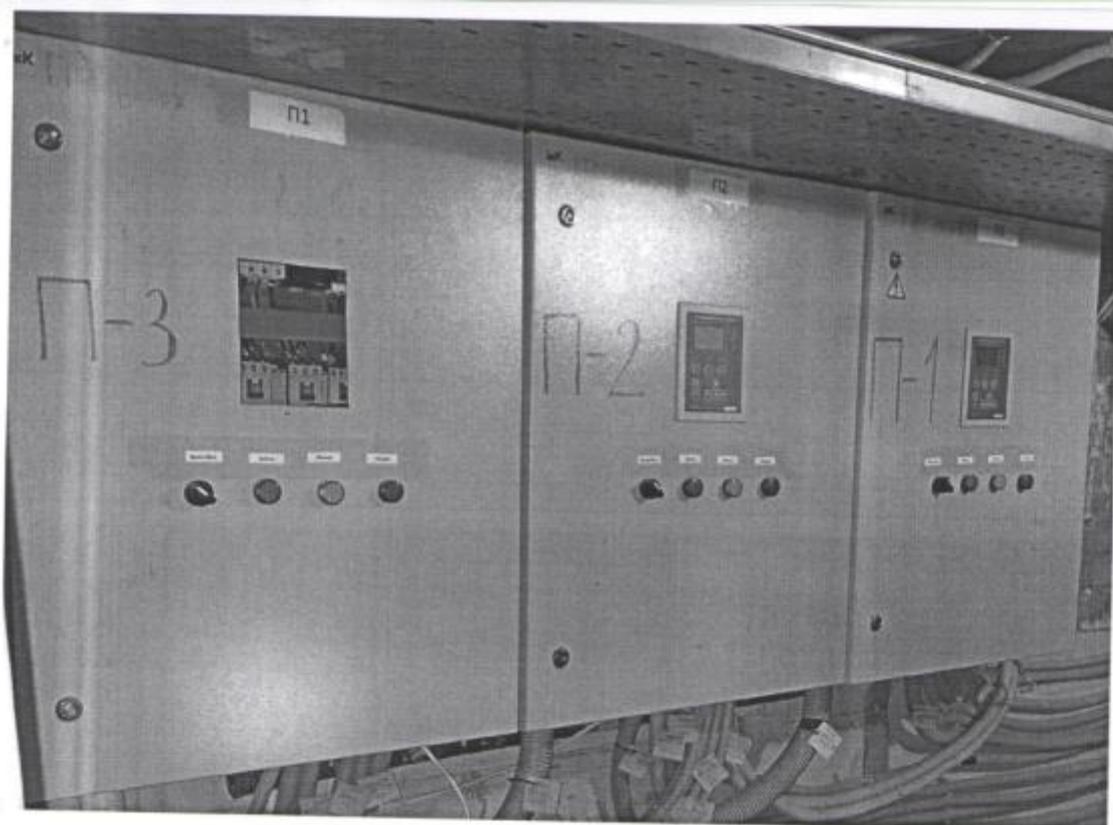
На установке П1 (фото 6) отсутствует контроллер, сдан в ремонт на перепрошивку. В щите управления установки П1 отсутствует твердотельное реле (фото 7). На фото 8 видно, что в корпусе установки П1 отсутствует двигатель вентилятора, был переставлен в установку П7.

Фото 6. Щиты управления установок П1 – П3

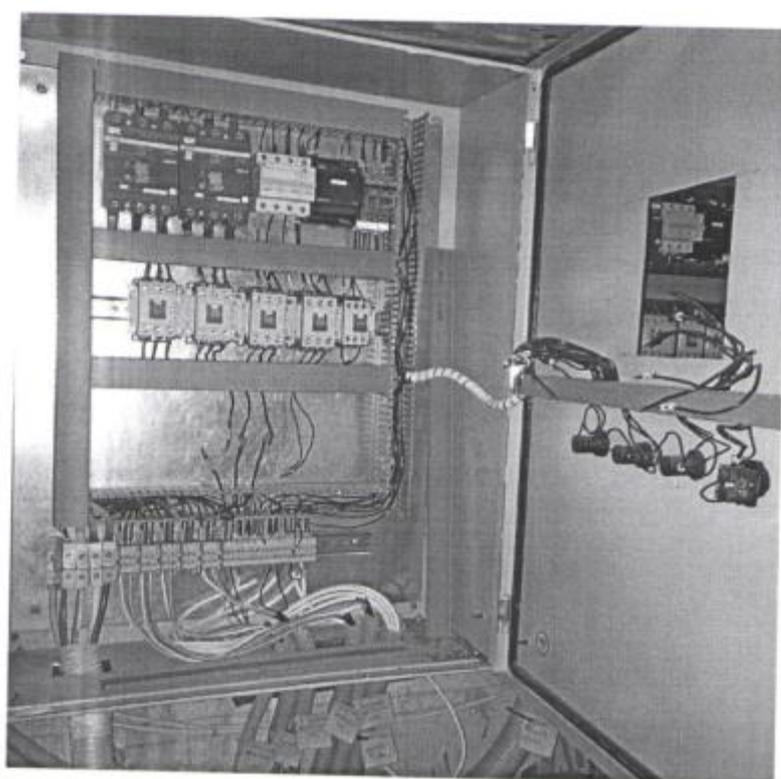
Фото 7. Щит управления П1

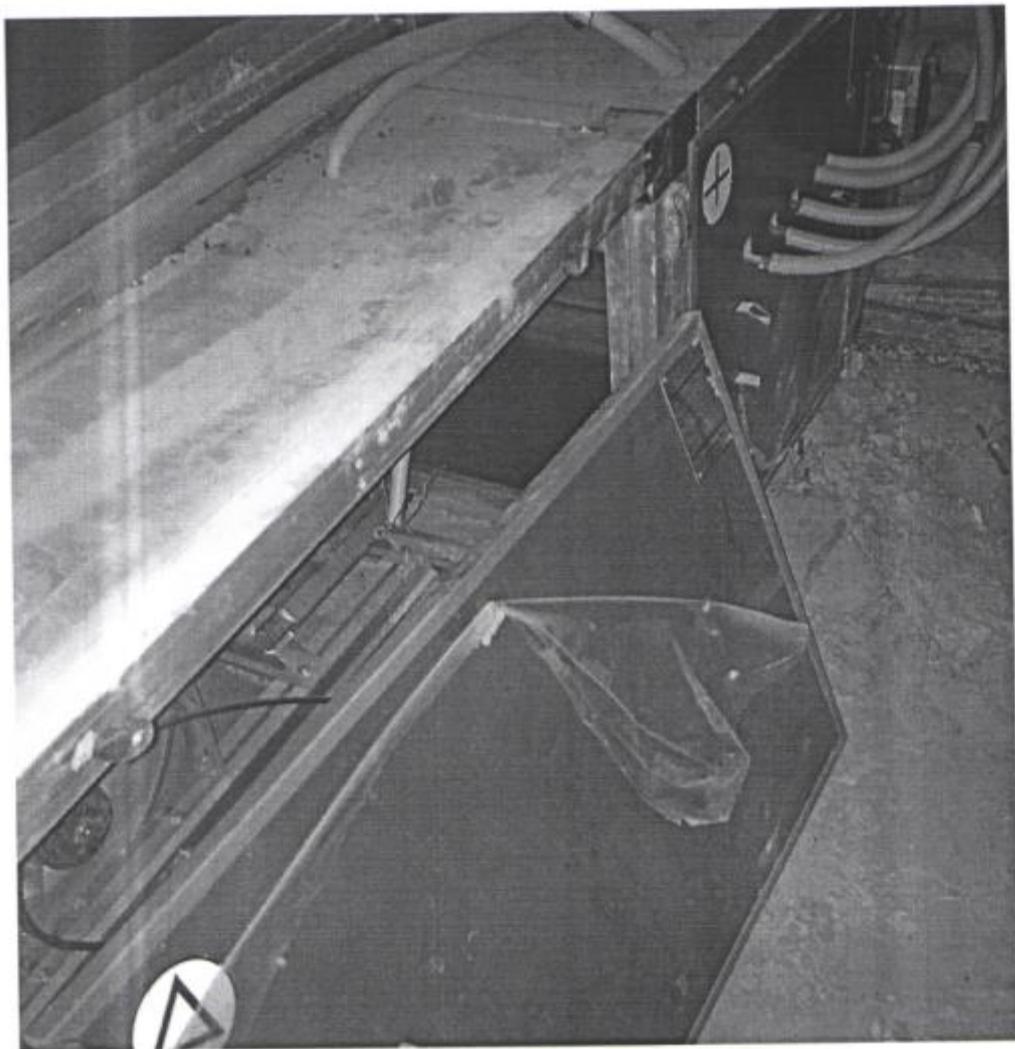
Фото 8. Вентиляционная установка П1

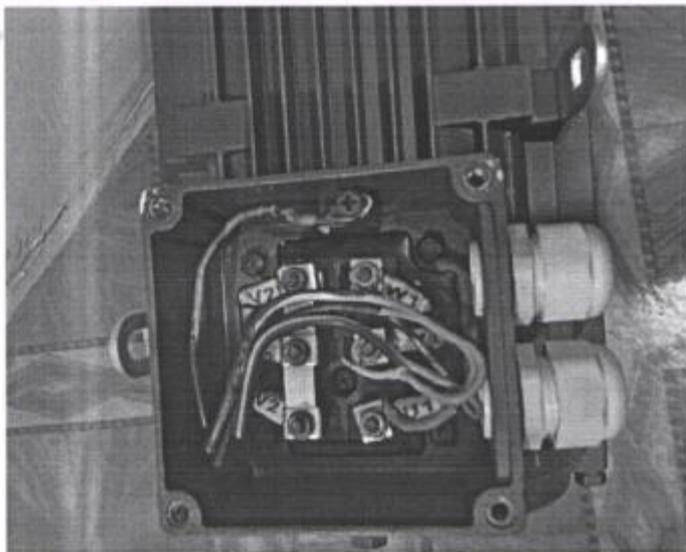
Установка П3 сгорел двигатель вентилятора (фото 9), требуется замена.

Фото 9. Двигатель установки ПЗ.

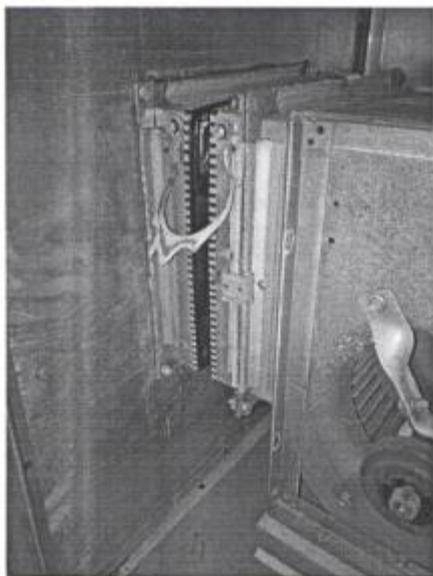
Установка П4 – возгорание в секции нагрева установки. Требуется ремонт либо замена калорифера.

Фото 10. Оплавление перемычки.

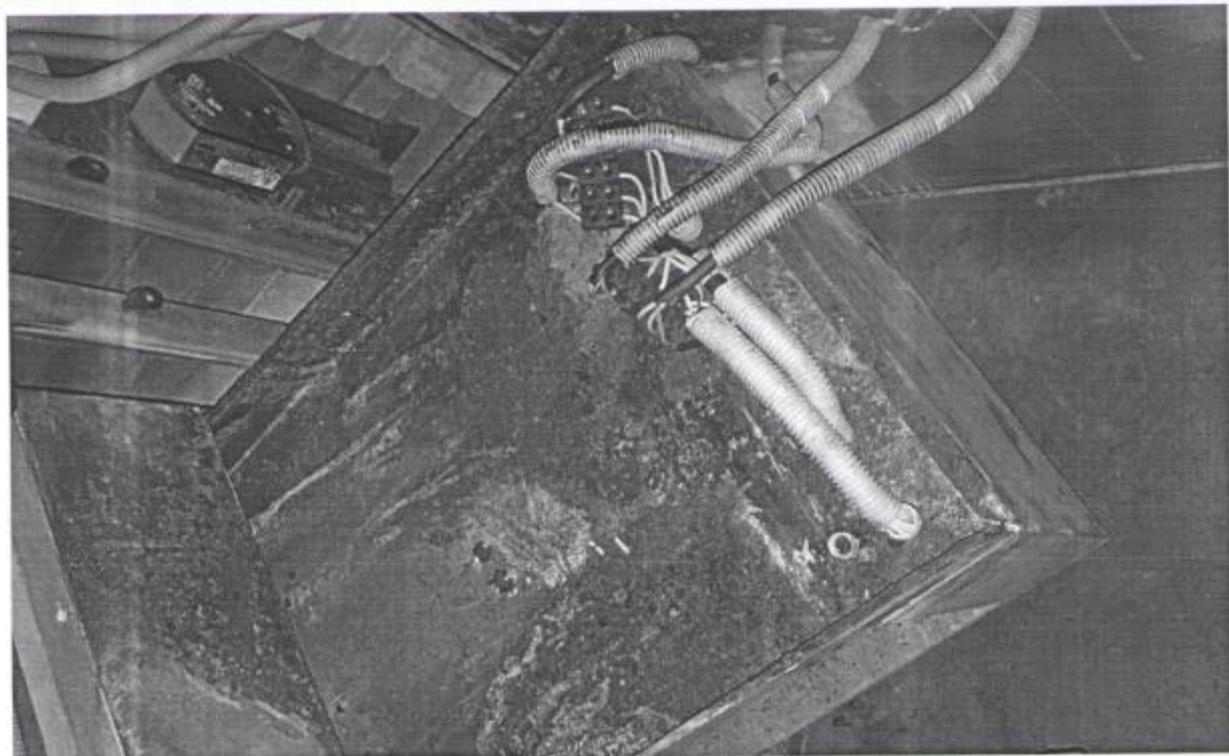
Фото 11. Подключение датчика температуры на корпусе калорифера П4.

На фото 11 видно, что отсутствует подключение датчика температуры, так же заменены колодки подключения калорифера после возгорания.

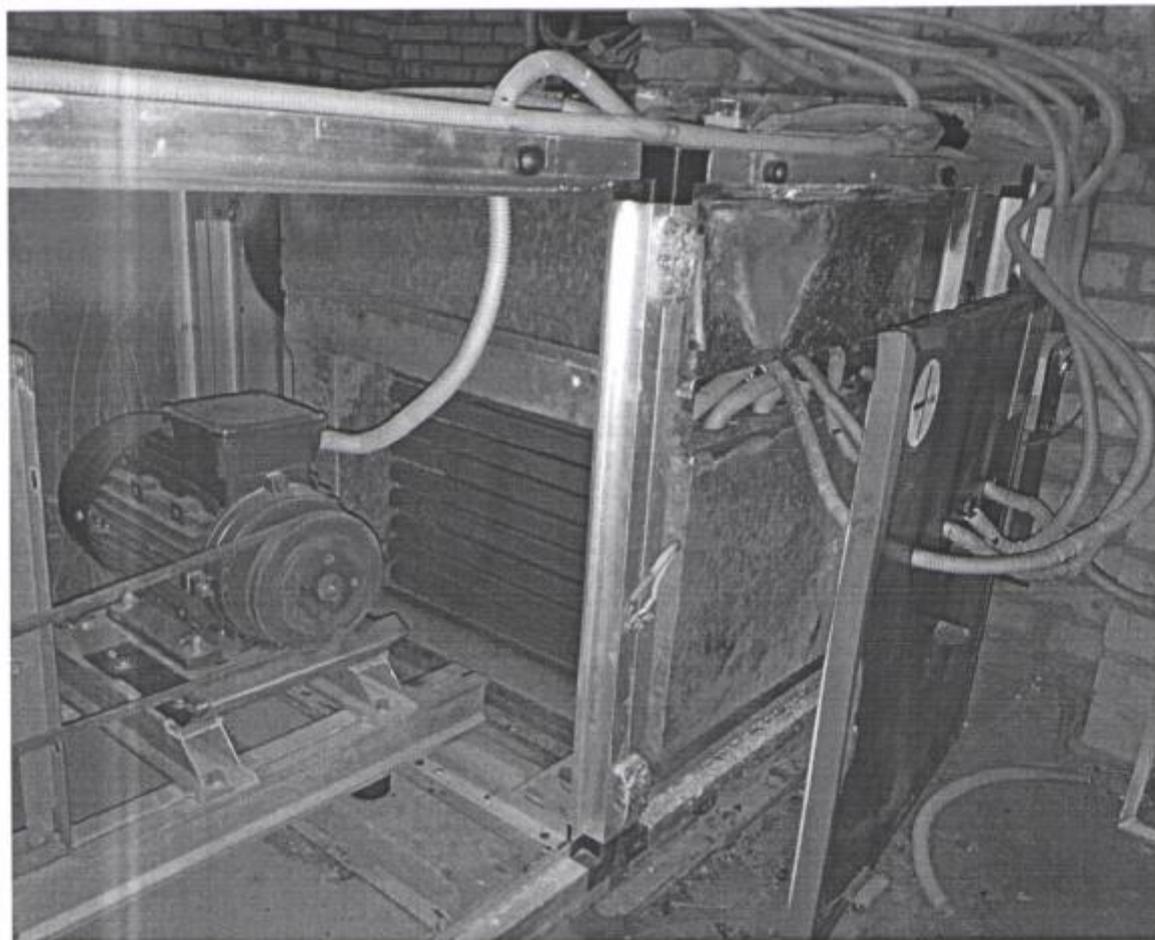
Фото 12. Электрический калорифер установки П4

Перегрев калорифера произошел в результате отсутствия подключения датчика температуры. Требуется замена и подключение элементов автоматики установки П4.

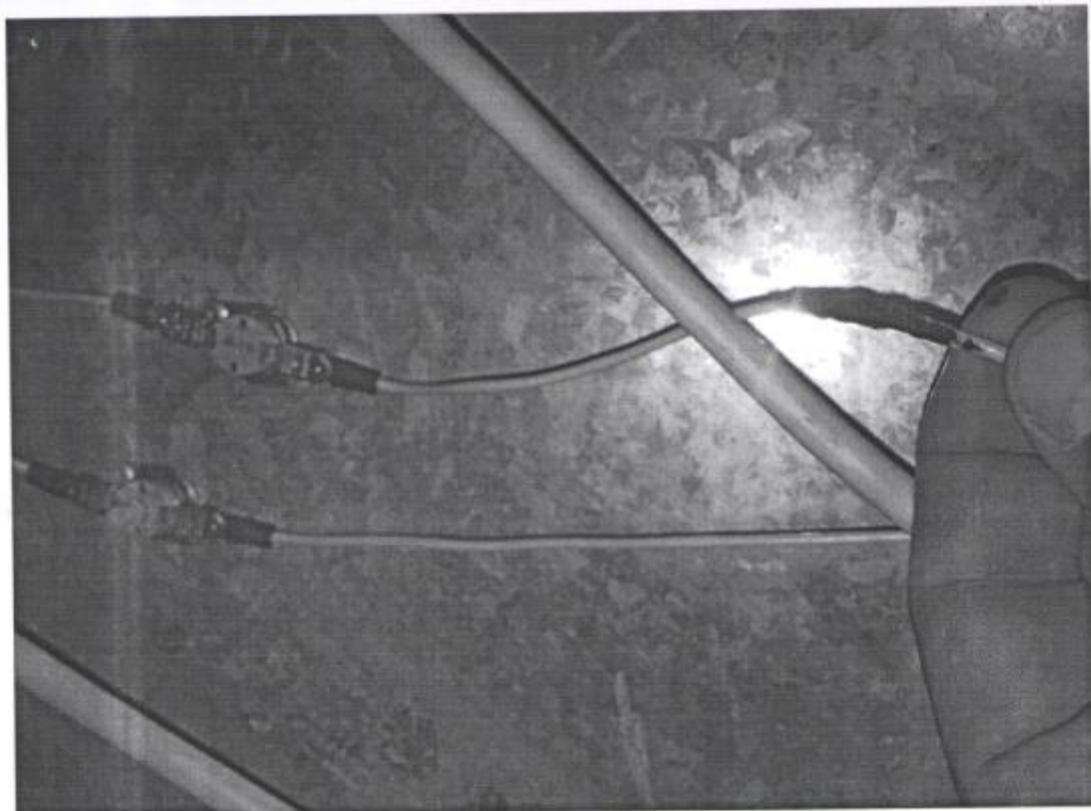
На установке П5 также наблюдается повреждение подключения датчика температуры (фото 13), в связи с чем может произойти возгорание калорифера. В щите управления П5 не работает твердотельное реле.

Фото 13. Оплавление подключения датчика температуры установки П5.

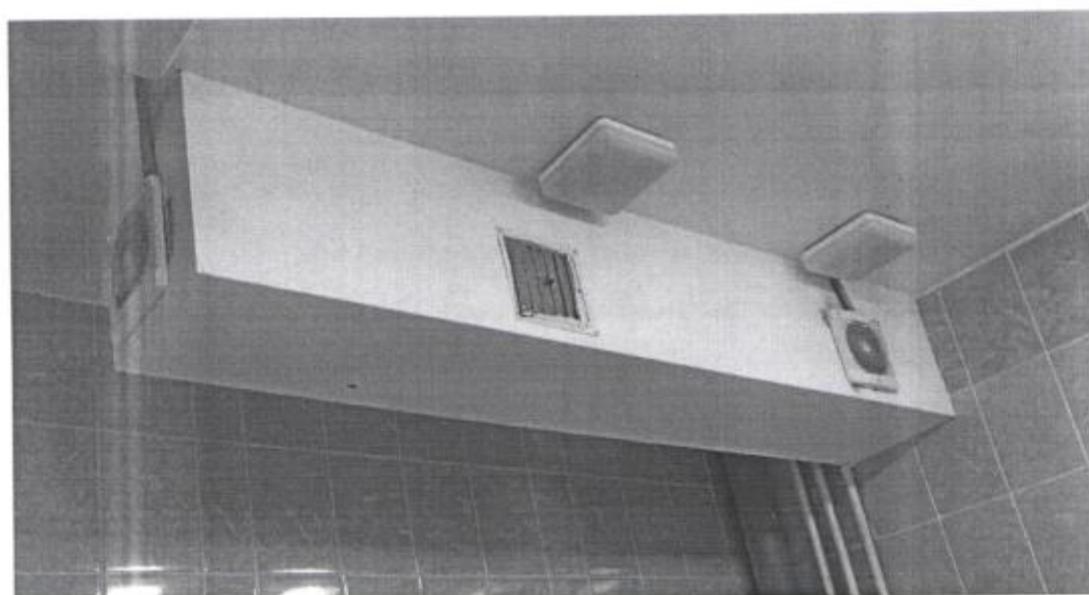
В помещении санузлов выполнена вытяжная вентиляция с помощью двух бытовых вентиляторов и регулируемой решетки. Данное оборудование подключено к воздуховоду сечением 200x200 мм, за стеной нет продолжения воздуховода, только отверстие диам. 10 мм.

Фото 14. Вентиляция санузла

В связи с вышесказанным нарушена требуемая работа вытяжной вентиляции и она не справляется с удалением запахов. Бытовые вентиляторы вытягивают воздух из помещения, но т.к. аэродинамическое сопротивление выходного отверстия превышает располагаемый напор вентиляторов, воздух выходит обратно через решетку. Требуется выполнить воздуховод соответствующего сечения для работоспособности вентиляции.
